# Estado de los Senderos de Gran Recorrido en Navarra

17/04/2004

La situación actual de los senderos de gran recorrido de Navarra se encuentran en una lamentable situación de forma generalizada.

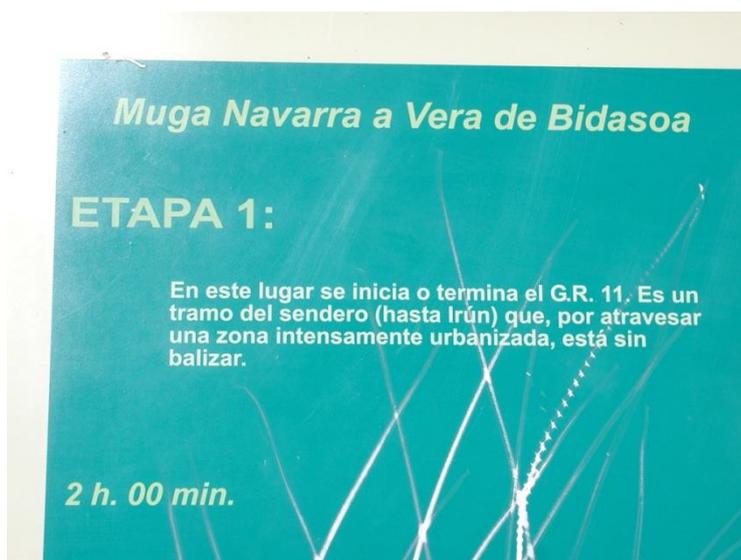
El primer Panel de información a la entrada en Navarra es un auténtico despropósito

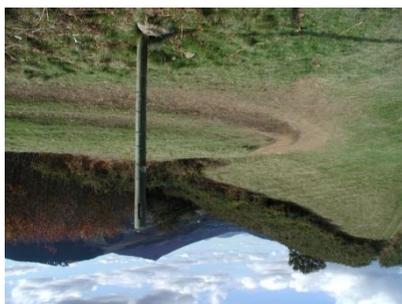
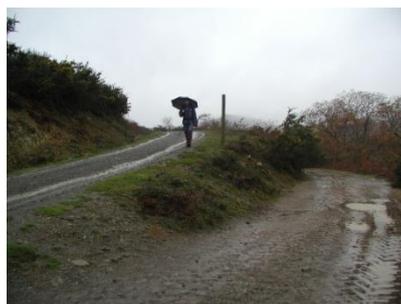
Faltan las hojas en los únicos postes baliza de las dos primeras etapas:

- En la campa anterior a Bera
- En el tramo posterior a los caseríos de Maito y Gorra

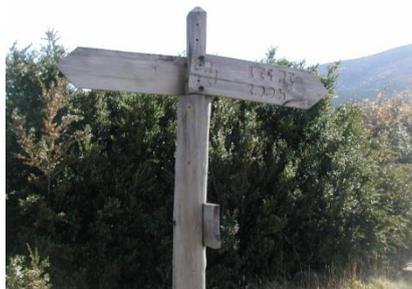
Poste de Tejería

En la Tejería encontramos balizas antiguas de la primera señalización, al igual que en el collado de Arangoiti y en Peña.
